INSTITUT TECHNOLOGIQUE

RAPPORT DE MISSION :

N° 2023.094.0270

CARACTERISATION DE LA DURABILITE MECANIQUE DES CLIPS GRAD FACE AUX FACTEURS HABITUELS DE VIEILLISSEMENT EN EXPOSITION REELLE

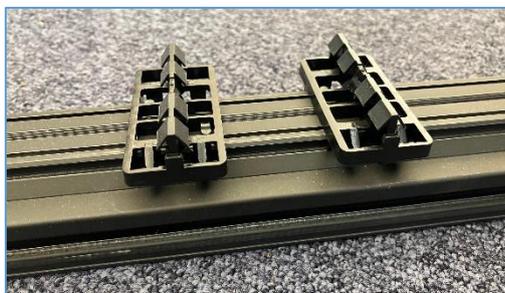
Le système Grad repose sur l'association de clips fixés sur des rails aluminium permettant la fixation invisible de lames spécifiquement rainurées en sous face.

Illustration des rails pré-équipés des clips de fixation des lames

Les clips du système Grad sont en matériau polymère, POM (Polyoxyméthylène), de référence HOSTAFORM® C 9021.

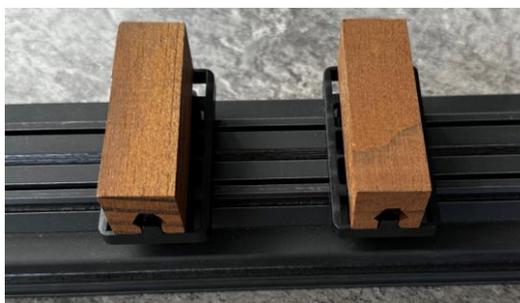
Ce résultat est directement lié à la part de clip qui est exposée aux UV. Conformément aux essais réalisés dans cette étude, ces résultats sont valables uniquement si la partie émergente du clip possédant les ailettes qui s'insèrent dans la lame est protégée par la lame. La photographie ci-dessous illustre ce niveau minimal de protection.

Enfin, il faut noter que les résultats de cette étude ont été influencés de façon défavorable par les lames en aluminium livrées pour réaliser les essais d'arrachement. La conclusion précédente se veut donc sécuritaire vis-à-vis de la durabilité mécanique des clips au regard de la réalité de leur mise en œuvre et de leur exposition aux UV, en bardage comme en plâtrage.
